## Kuntotarkastus RS<sup>3</sup>

Häränholmi 15  
49490 Hamina  
06.04.2021

## YHTEENVETO

Tarkastuksen kohteena oli vuonna 1970-luvun alkupuolella rakennettu loma-asunto Haminassa.

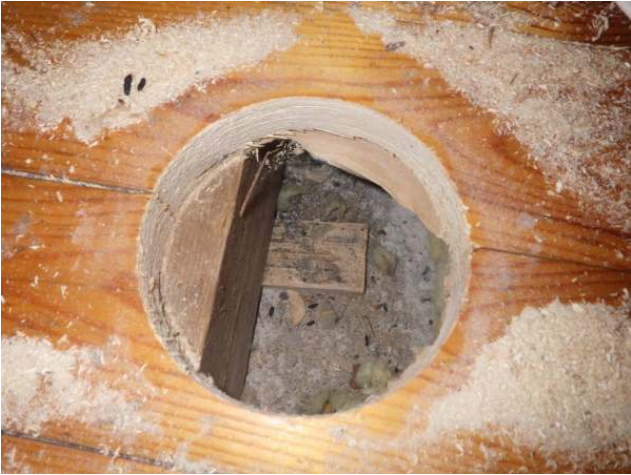
- Alapohjarakenteena on betonilaatan päälle puukoolattu / lämpöeristetty alapohjarakenne. Rakenteen toteutustapa ei ollut tarkastuksen alussa varmuudella tiedossa, mutta se selvitettiin rakenneavauksilla. Riskinä ko. tyyppisessä rakenteessa on maakosteuden nouseminen kapillaarisesti betonilaataan tai sisäilman kosteuden tiivistyminen betonilaatan ja eristekerroksen rajapintaan, mikä saattaa vaurioittaa laatan yläpuolisia rakenteita. Rakenne on luokiteltu riskirakenteeksi kuntotarkastuksen suoritusohjeessa (KH 90-00394). Myös väliseinien alaosiin kohdistuu samoja riskitekijöitä, jos niiden alaosat ovat laatan päällä. Alapohjan kuntoa ja kosteustilannetta selvitettiin rakenneavauksilla tuvasta ja keittiöstä. Rakenne havaittiin seuraavaksi: lautalattia - ilmansulku - puukoolaus / villaeristys - betoni. Villaeristeet ovat tummuneet. *Tummuminen on yleensä kosteuden tai ilmavirtojen aiheuttamaa (=likaa)*. Puurakenteista mitattiin 16-20 paino-% kosteutta puunkosteusmittarilla. Kosteus oli koholla laatasta kiinni olevissa rakenteissa. *Mikäli kosteus on pitkäaikaisesti 18 paino-% tai enemmän, ovat edellytykset mikrobivaurion syntymiselle olemassa*. Keittiön lattian avauksessa näkyi kalkkihärmää betonissa, mikä viittaa ulkopuoliseen kosteuteen. Molemmista avauskohdissa oli hiirien jätöksiä. Molemmista avauskohdissa oli havaittavissa tunkkaista hajua. Molemmista avauskohdista havaittiin kohonnut suhteellinen kosteus ks. mittaustulokset alla

olevassa taulukossa. Mikäli suhteellinen kosteus rakenteessa on pitkäaikaisesti RH 70% tai enemmän ovat edellytykset rakenteen vaurioitumiselle olemassa.

Mittapiste	RH (%)	T (°C)	g/m <sup>3</sup>	Tasaantumisaika	Mittauspäivä
Mittaus 1, tupa	72	2.3	4.1	> 15 minuuttia	06.04.2021
Mittaus 2, keittiö	83	1.9	4.6	> 15 minuuttia	06.04.2021
Ulkoilma	82	0.4	4.1	> 15 minuuttia	06.04.2021
Sisäilma	63	5.4	4.4	> 15 minuuttia	06.04.2021

- Rakenteiden kunnon tarkemmaksi selvittämiseksi otettiin avauskohdilta materiaalinäytteet ja ne toimitettiin postitse Työterveyslaitoksen laboratorioon. Näytteet otettiin desinfioiduin käsin / välinein ja suljettiin tehdaspuhtaaseen muovipussiin kontaminaation välttämiseksi. Mikrobianalyysillä on mahdollista selvittää onko rakenteessa mikrobi- / kosteusvaurioita.
- Analyysivastauksen perusteella molemmissa näytteissä todettiin kosteusvaurioiden yhteydessä tyypillisesti esiintyviä mikrobilajeja (merkitty \*:llä) ja kohonnut mikrobipitoisuus molemmilla kasvatusalustoilla (29.000, 20.000, 19.000 ja 24.000 pmy/g, raja-arvo 10.000pmy/g). Näytteissä ei todettu sädesieniä (streptomyces). Mikrobianalyysin tulos on molemmissa näytteissä: mikrobikasvustoa. Analyysivastaus on raportin liitteenä. Mikrobianalyysin tulosten perusteella on näytteenottokohdissa selvä korjaustarve.

1. Rakenteen avaus alapohjaan tuvassa

- **Rakenteet on suositeltavaa kunnostaa erillisen korjaussuunnitelman mukaan. Lähtökohtaisesti kaikki mikrobivaurioituneet materiaalit tulee poistaa rakenteista. Rakenteiden toteutustapaa tulee muuttaa kosteusteknisesti paremmiin toimivaksi. Myös kosteusrasitteen pienentäminen mahdollisuuksien mukaan talon ulkopuolella tulee huomioida.**

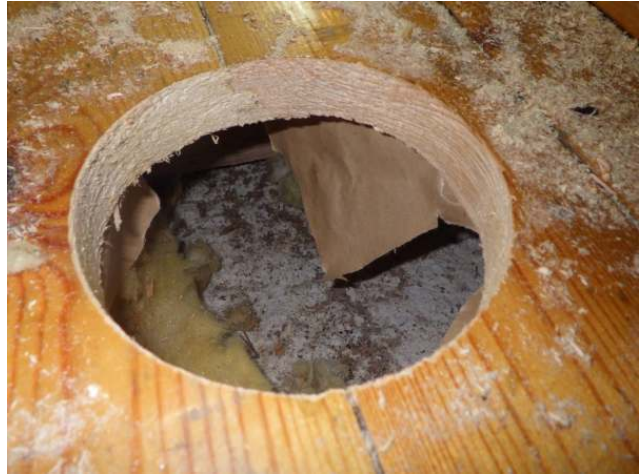
2. Rakenteen avaus alapohjaan keittiössä

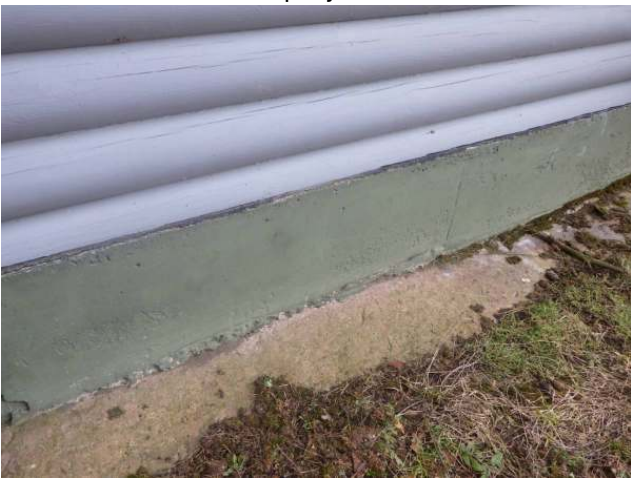
- Kallio / maanpinnat rakennuksen ympärillä viettävät pääosin rakennuksesta poispäin. Meren puolella on paikoin tasaisia kohtia tai kallio viettää rakennuksen suuntaan.

3. Rakennuksen vierustaa

**Sokkelin ja kallion väliin on suositeltavaa valaa betoniviisteitä, jotta kalliota pitkin valuva vesi pääsee valumaan talon osin.**

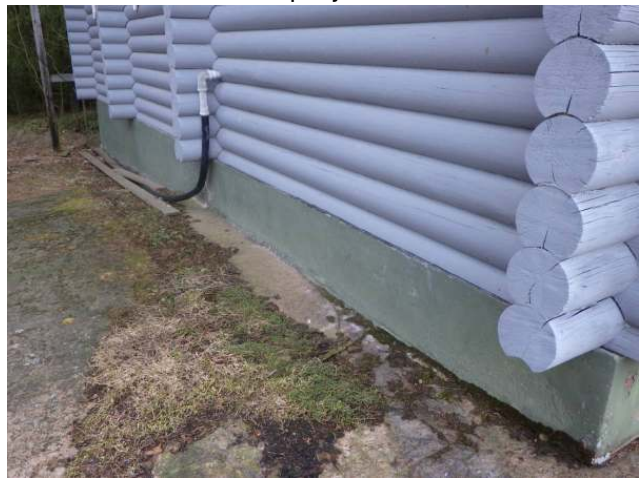
4. Rakennuksen vierustaa

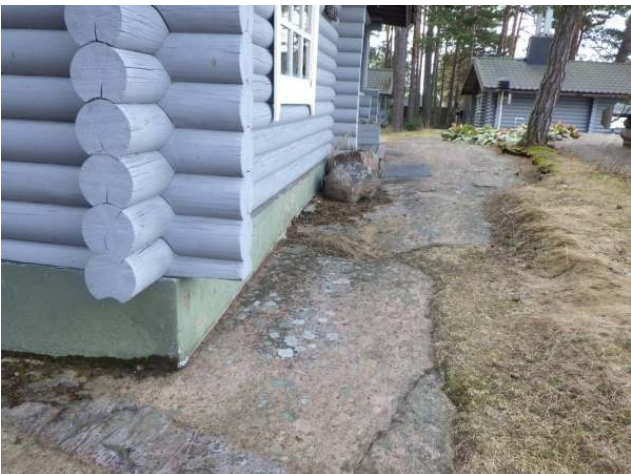
5. Rakennuksen vierustaa

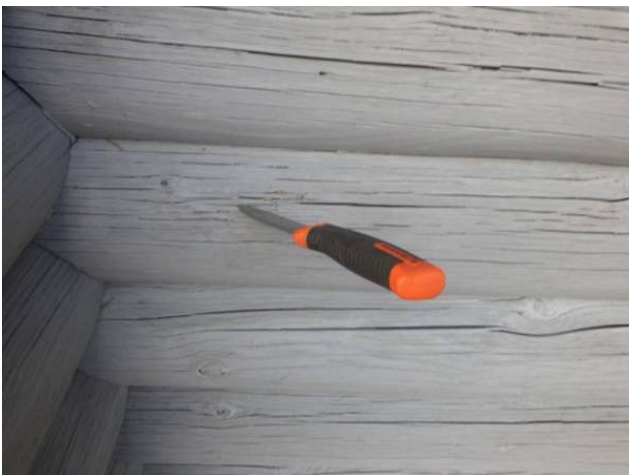
- Hirsirungon ulkopinnassa havaittiin haristumaa eniten auringonvalolle alttiina olevilla sivuostoilla. Pinnassa havaittiin paikoin pehmentymää.

6. Pehmentymää ja haristumaa hirressä

**Pehmentyneiden hirsien uusimistarpeeseen tulee varautua.**

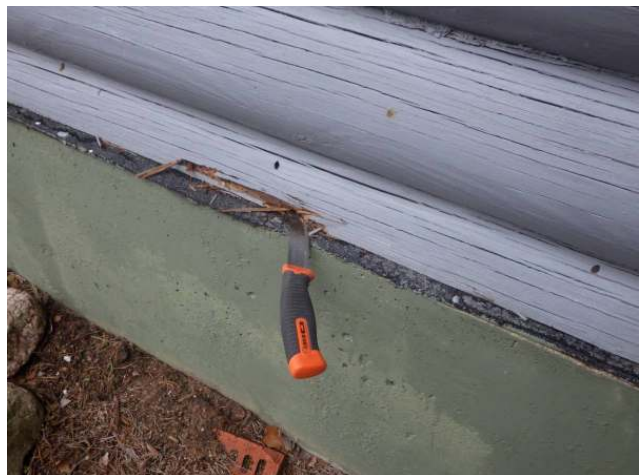
- Sokkeli on osassa seiniä hirsipinnan ulkopuolella, mikä ohjaa vettä ulkoseinään ja alapohjaan. Tuvan puoleisessa päädyssä on alimmassa hirressä lahoa.

- Hirsissä on paikoin näkyvillä jonkin hyönteisen tekemiä reikiä.

7. Lahoaa hirren alaosassa, hirressä hyönteisten tekemiä reikiä, huopa ja sokkelin yläreuna ohjaavat vettä hirteen

**Sokkelin ja hirren liitoskohta on suositeltavaa korjata vesitiiviiksi soveltuvin menetelmin. Pehmennyt hirsi on suositeltavaa uusida. Alapohjarakenteet ks. kohta 9.**

**Rakenteissa mahdollisesti olevat tuhohyönteiset tulee hävittää.**

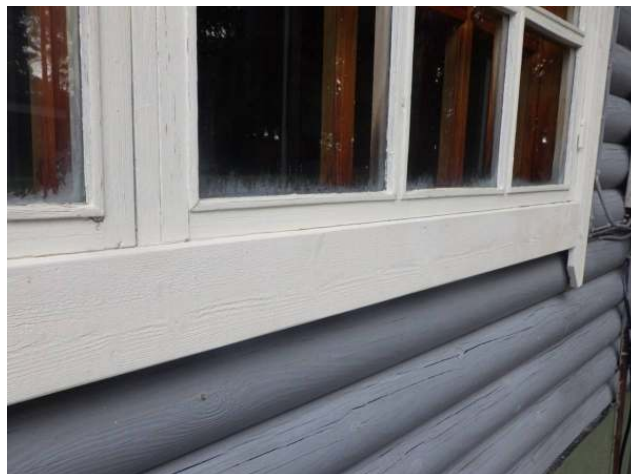
- Ikkunat ovat 2-lasisia puuikkunoita, joiden ulkopuitteet ovat puuta. Ikkunat ovat alkuperäisiä.
- Ikkunoiden puuosissa havaittiin paikoin huoltomaalaustarvetta. Ikkunoiden väleissä on kosteusjälkiä. Ulkopuitteissa on paikoin haristumaa.

11. Ikkuna ulkoa

**Suosittelaa ikkunoiden huoltokäsittelyä.**

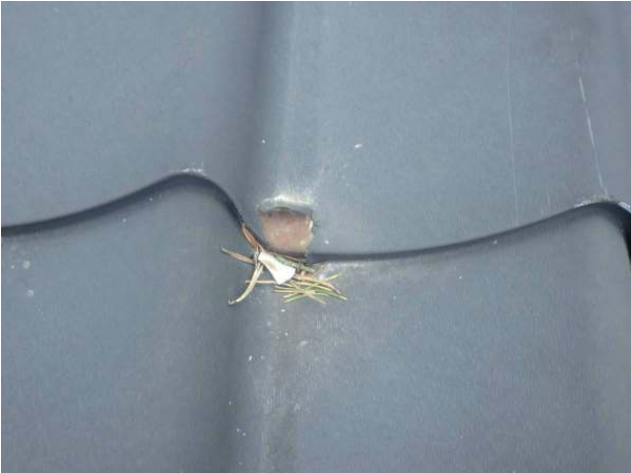
13. Ruostetta ja pinnoitteen irtoilua kattopellissä

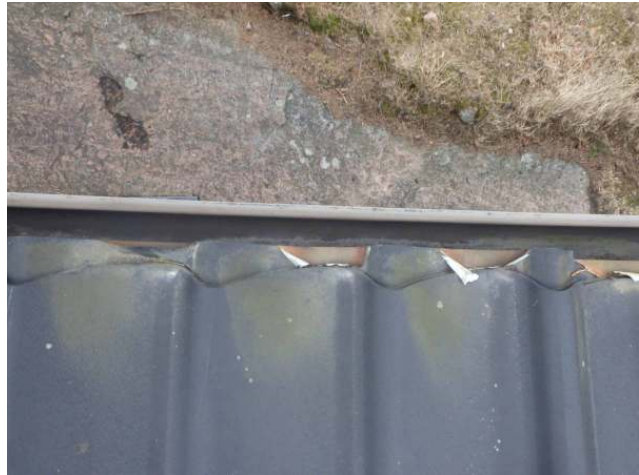
16. Ruostetta ja pinnoitteen irtoilua kattopellissä

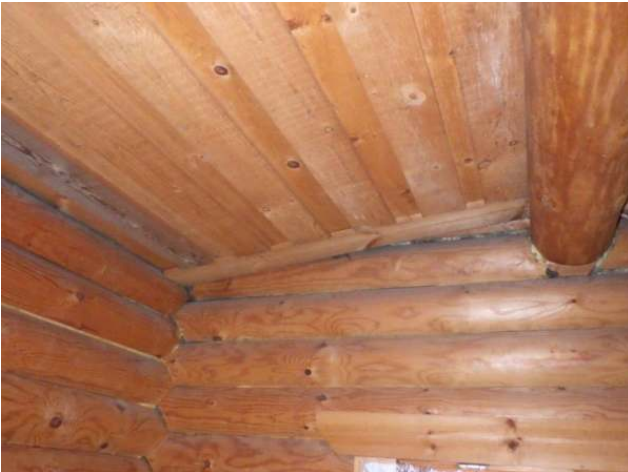
- *Nykyohjeiden mukaan vinossa yläpohjassa tulisi olla vähintään 10cm korkea tuuletusrako lämpöeristyksen ja kattorakenteiden välissä. Raon tulisi olla avonainen räystäiden alle ja tarvittaessa tuuletus järjestää myös harjalle.*

17. Yläpohjat ovat vesikaton suuntaisia

- **Suosittelaa yläpohjan tuuletuspuutteiden korjausta yläkautta kattoa korottamalla erillisen suunnitelman mukaan. Vanha ja tiivis huopakate tulee poistaa. Epätiivis ilmansulku tulee korjata tai uusita. Rakenteiden kunto tulee tarkastaa työn yhteydessä koko katon alalta. Lämpöeristeet tulee uusita.**

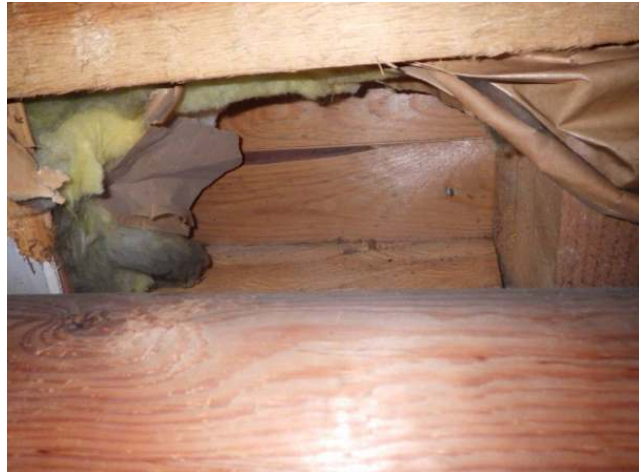
18. Rakenneavaus yläpohjaan

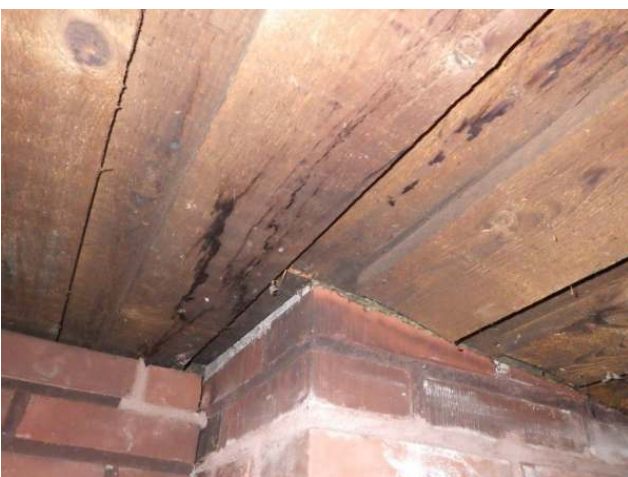
- Hirsiseinässä havaittiin kosteusjälkiä tuvassa takaseinällä. Piipun kohdalla on sisäkatossa jälkiä. Jäljissä ei havaittu kohonnutta kosteutta puunkosteusmittarilla. Jälkien syntyajankohta ei ole tarkemmin tiedossa.

20. Kosteusjälkiä sisäkatossa

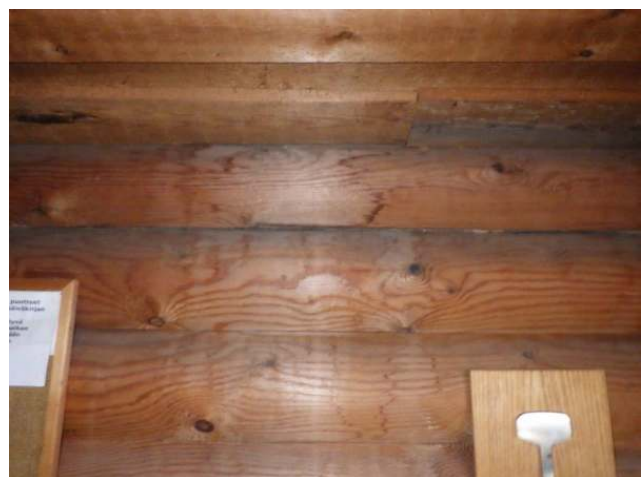
21. Kosteusjälkiä tuvan takaseinän yläosassa

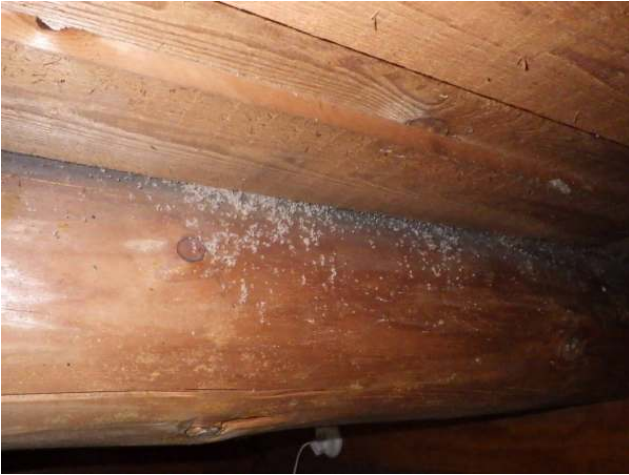
22. Hyönteisiin viittaavaa purua kurkihirressa

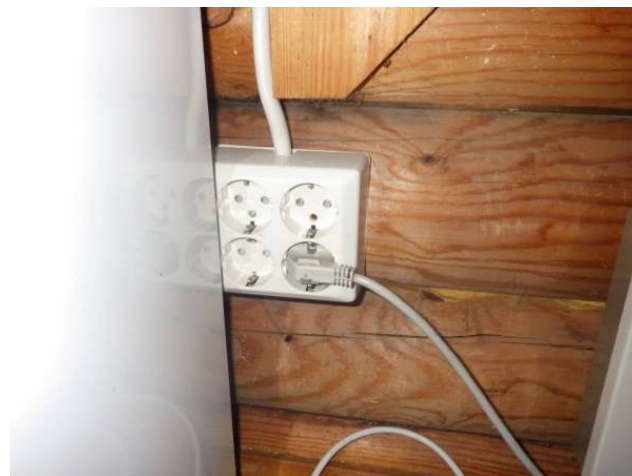
- Silmämääräisesti tarkasteltuna ei havaittu vaurioita tai puutteita sähköjärjestelmässä. Johdotukset ja rasiat on joskus uusittu.

24. Johdotukset ja rasiat on joskus uusittu
