## Kuntotarkastus RS<sup>3</sup>

Häränholmi 15  
49490 Hamina  
06.04.2021

## YHTEENVETO

Tarkastuksen kohteena oli vuonna 1970-luvun alkupuolella rakennettu loma-asunto Haminassa.

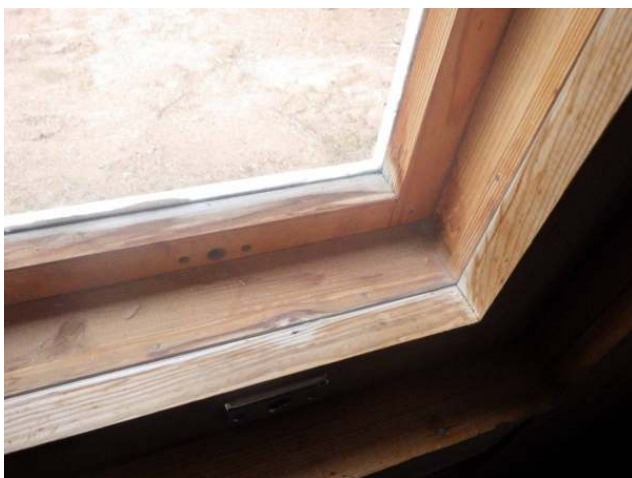
12. Ikkuna sisältä

- Ikkunat ovat 2-lasisia puuikkunoita, joiden ulkopuitteet ovat puuta. Ikkunat ovat alkuperäisiä.
- Ikkunoiden puuosissa havaittiin paikoin huoltomaalaustarvetta. Ikkunoiden väleissä on kosteusjälkiä. Ulkopuitteissa on paikoin haristumaa.

- Ikkunat ovat ylittäneet teknisen käyttöikänsä ja niiden kunnostukseen / uusimistarpeeseen tulee varautua. Puurakenteisten ikkunoiden tekninen käyttöikä on normaalirasituksessa 50 vuotta (KH 90-00403, Kiinteistön tekniset käyttöiät ja kunnossapitojaksot, 2008).

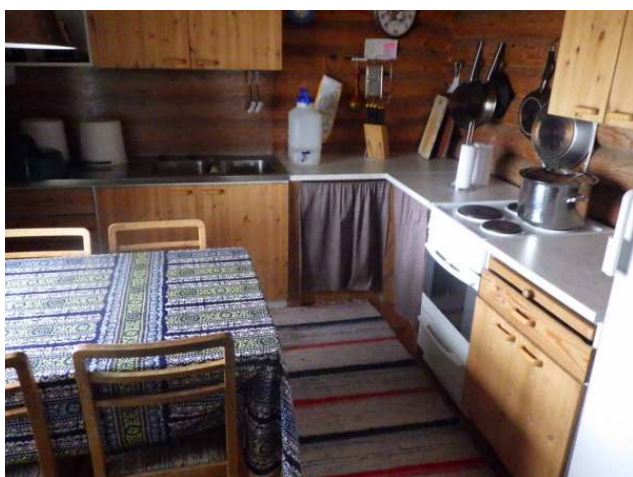
19. Keittiö

- Tilassa ei muilta osin havaittu huomautettavaa päällisin puolin tarkasteltuna.
- Ks. kohta 9; keittiön lattiaan tehtiin rakenneavaus.

**Suositellaan kaatumisesteen asentamista.**

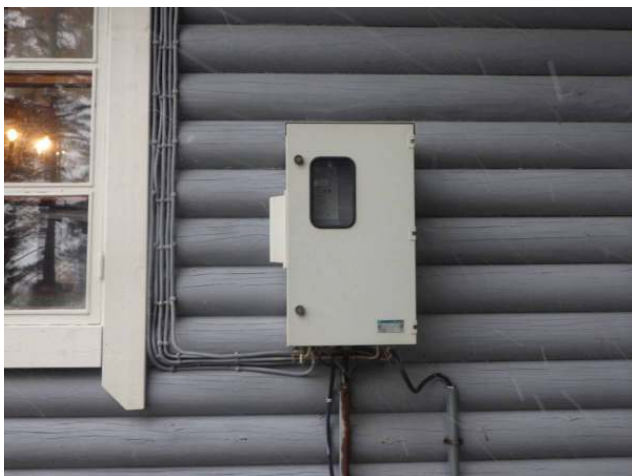
23. Sähkökeskus

- Silmämääräisesti tarkasteltuna ei havaittu vaurioita tai puutteita sähköjärjestelmässä. Johdotukset ja rasiat on joskus uusittu.
